一建·陶然居项目

# 水土保持监测总结报告

# 一建·陶然居项目水土保持监测总结报告

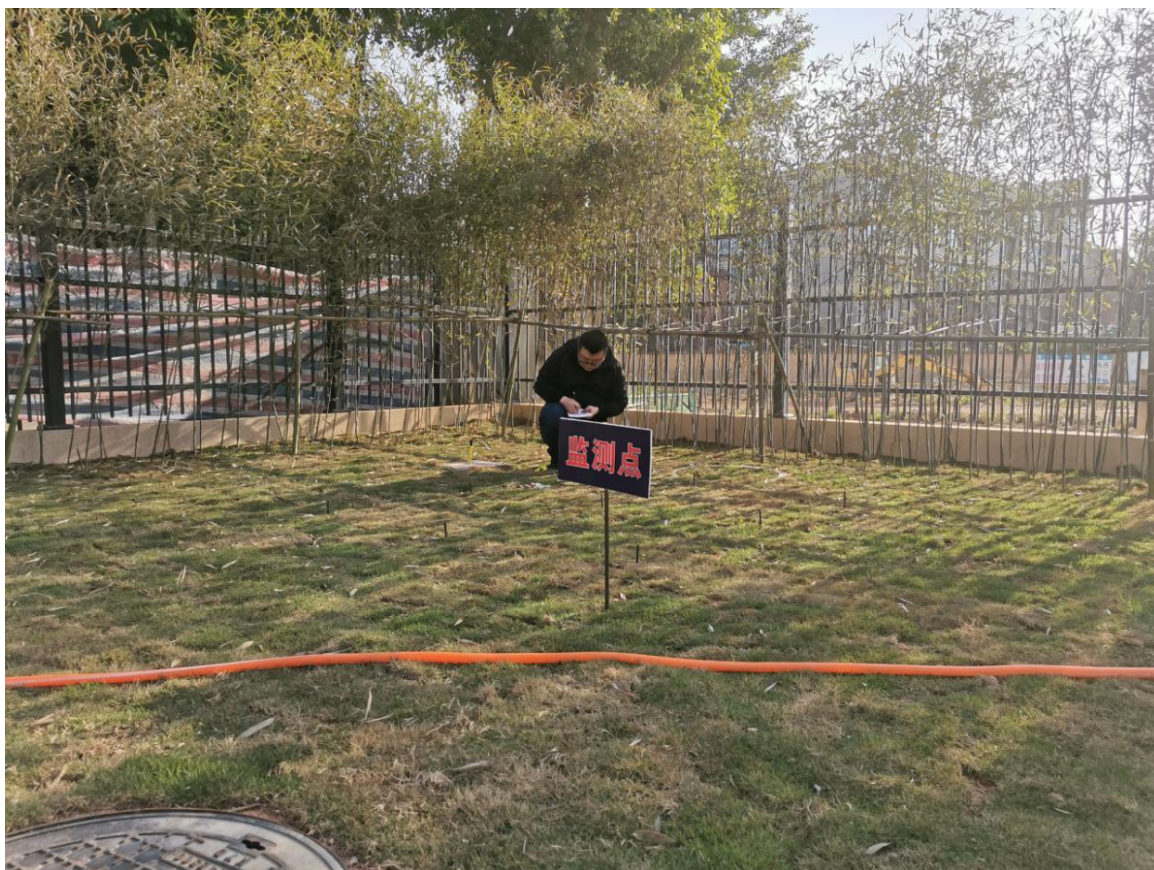
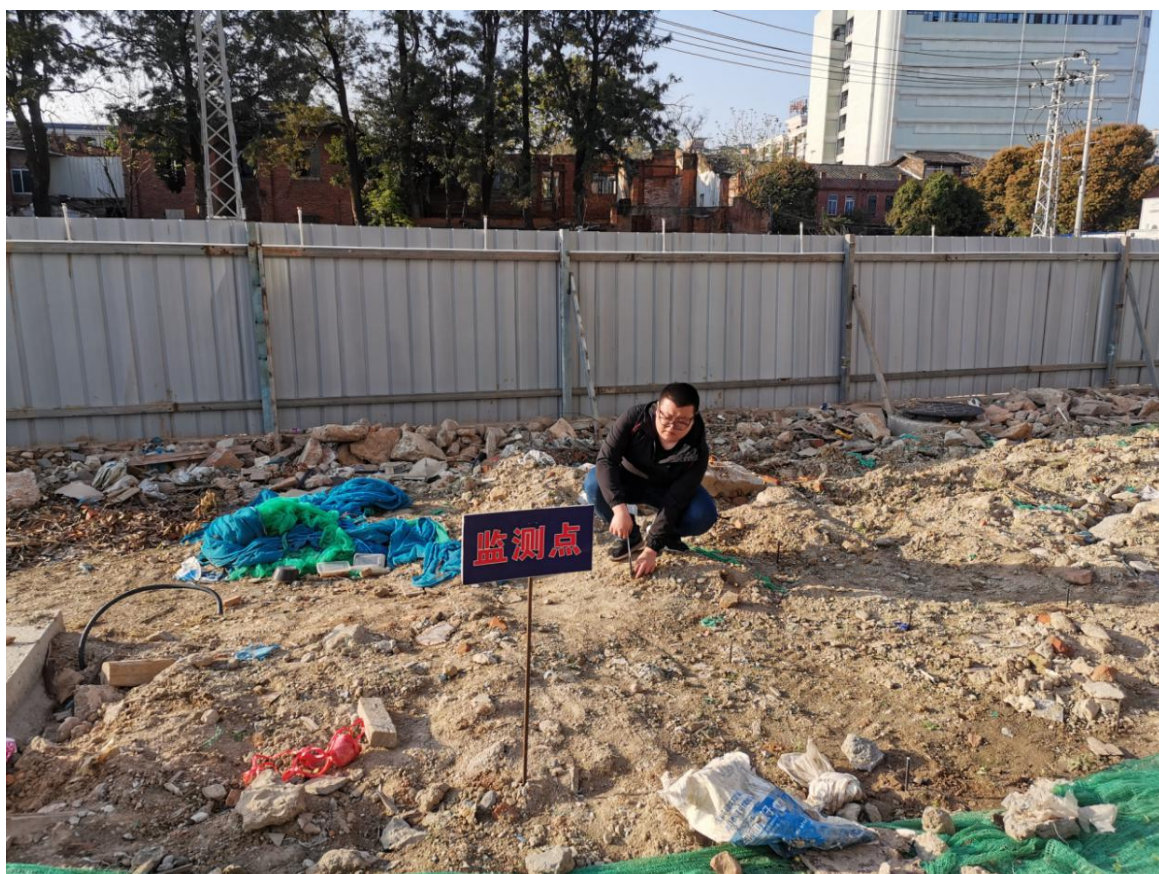
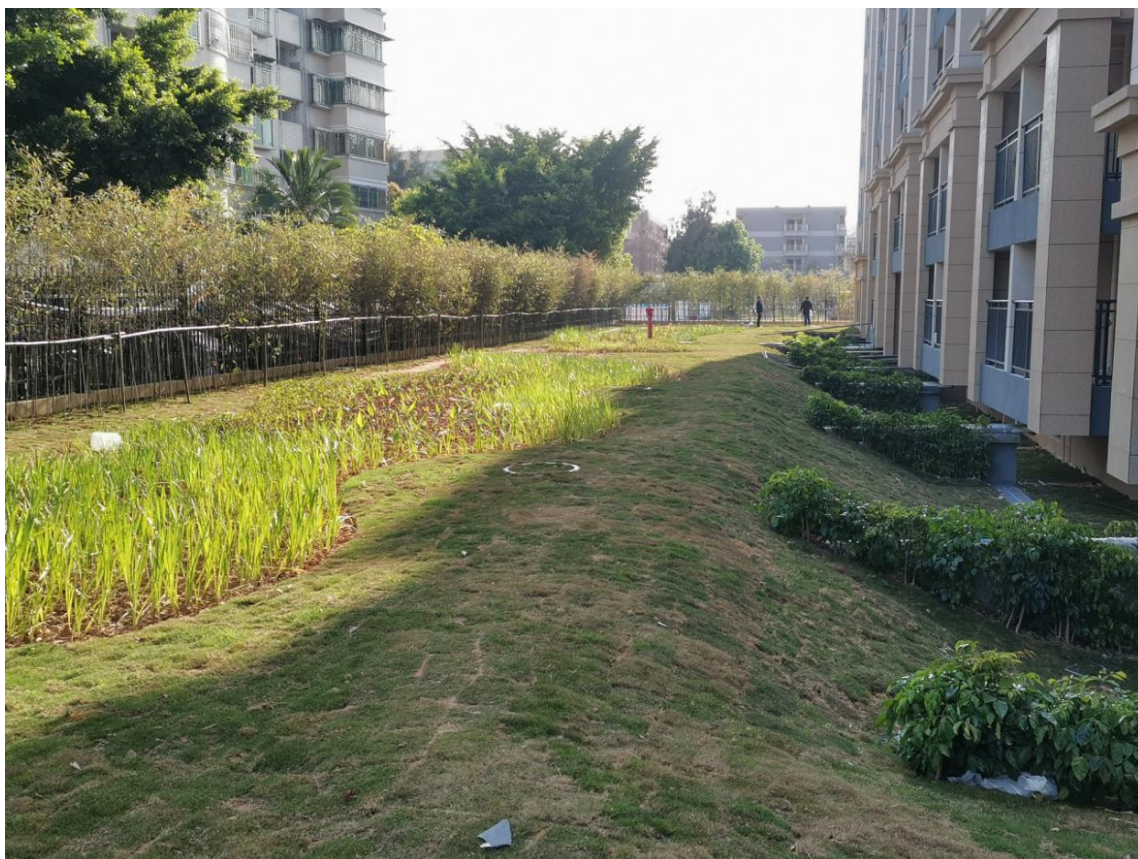
## 景观绿化与永久排水沟

据监测与抽样调查，一建·陶然居植被恢复良好，水土保持植物措施成活率达 95% 以上，较好地控制了水土流失，水土保持措施防护作用显著。
