杨柳郡

水土保持设施验收报告

建设单位：福州祯泰置业有限公司

编制单位：福州闽盛工程咨询有限公司

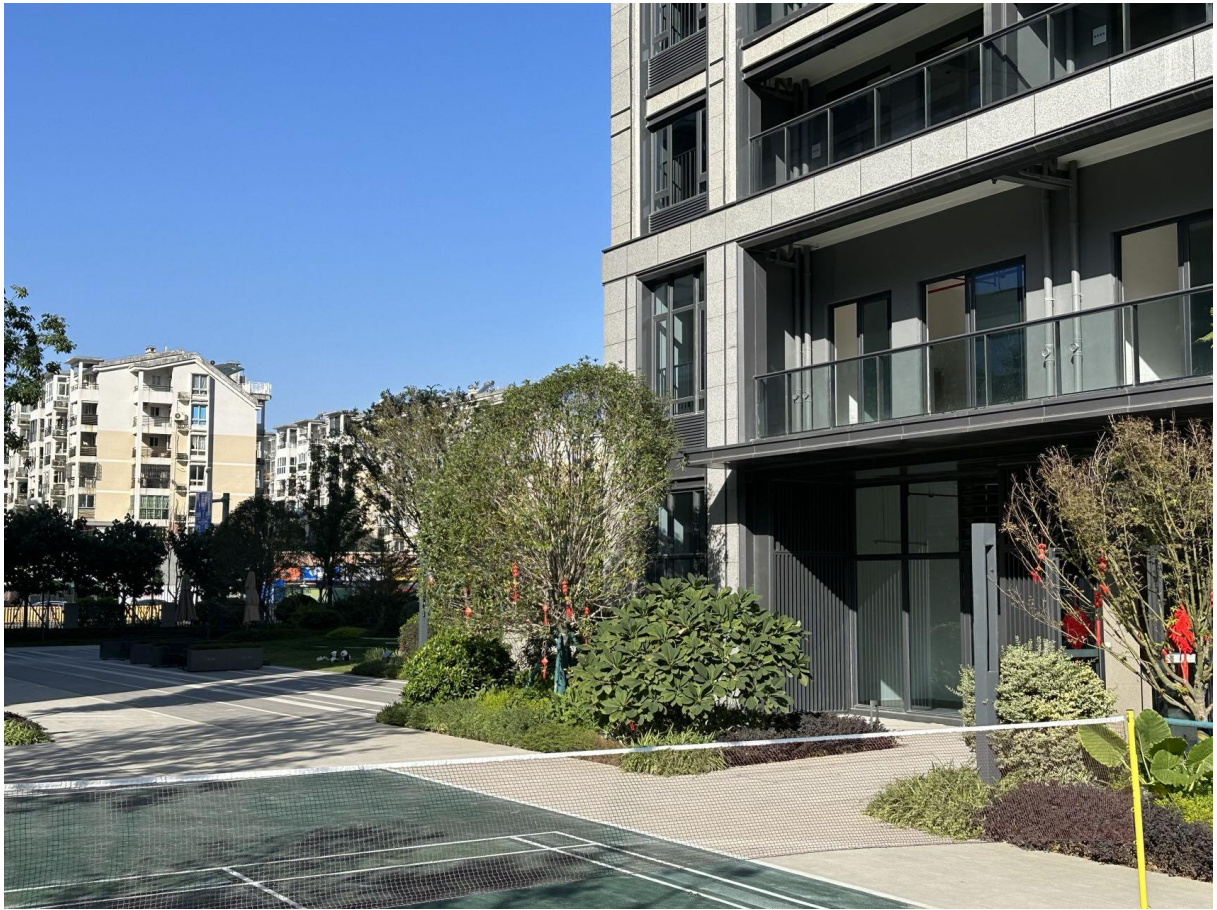
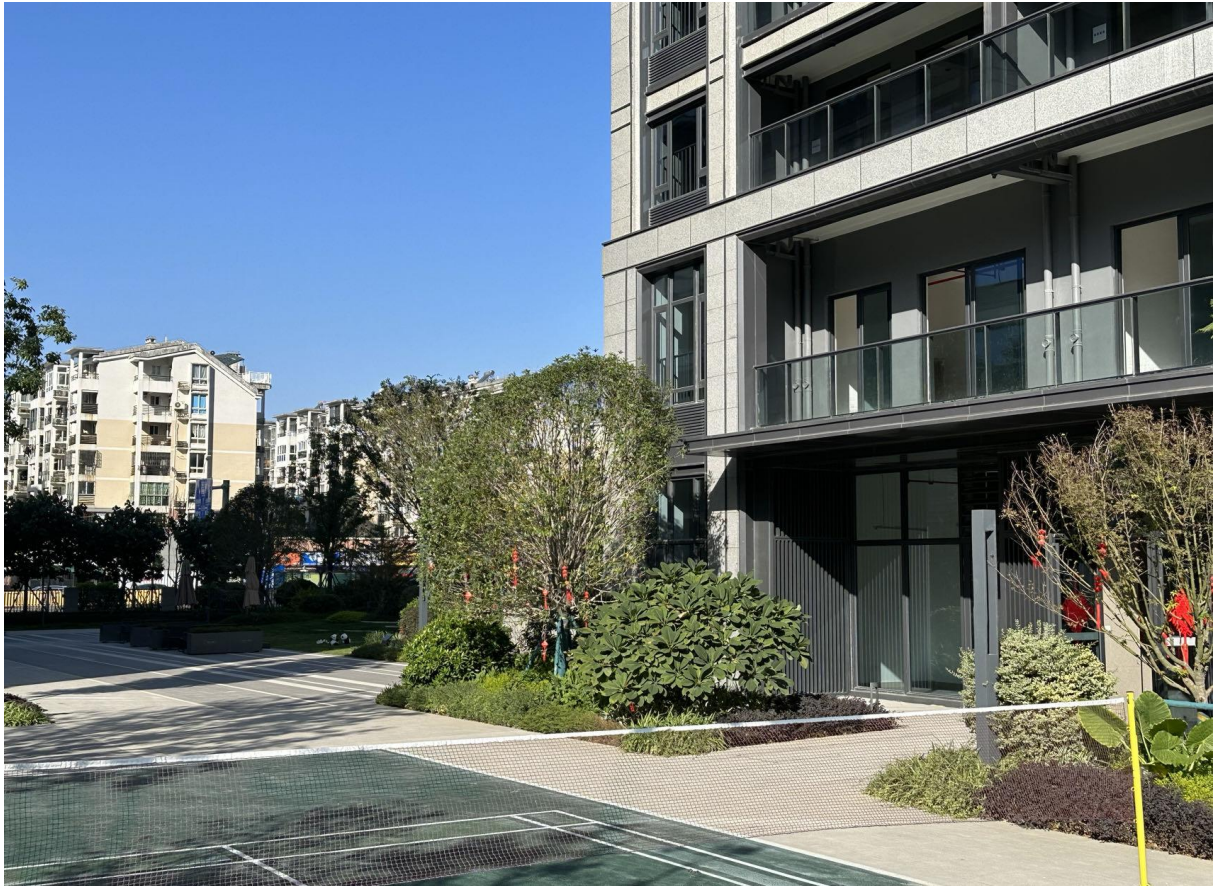
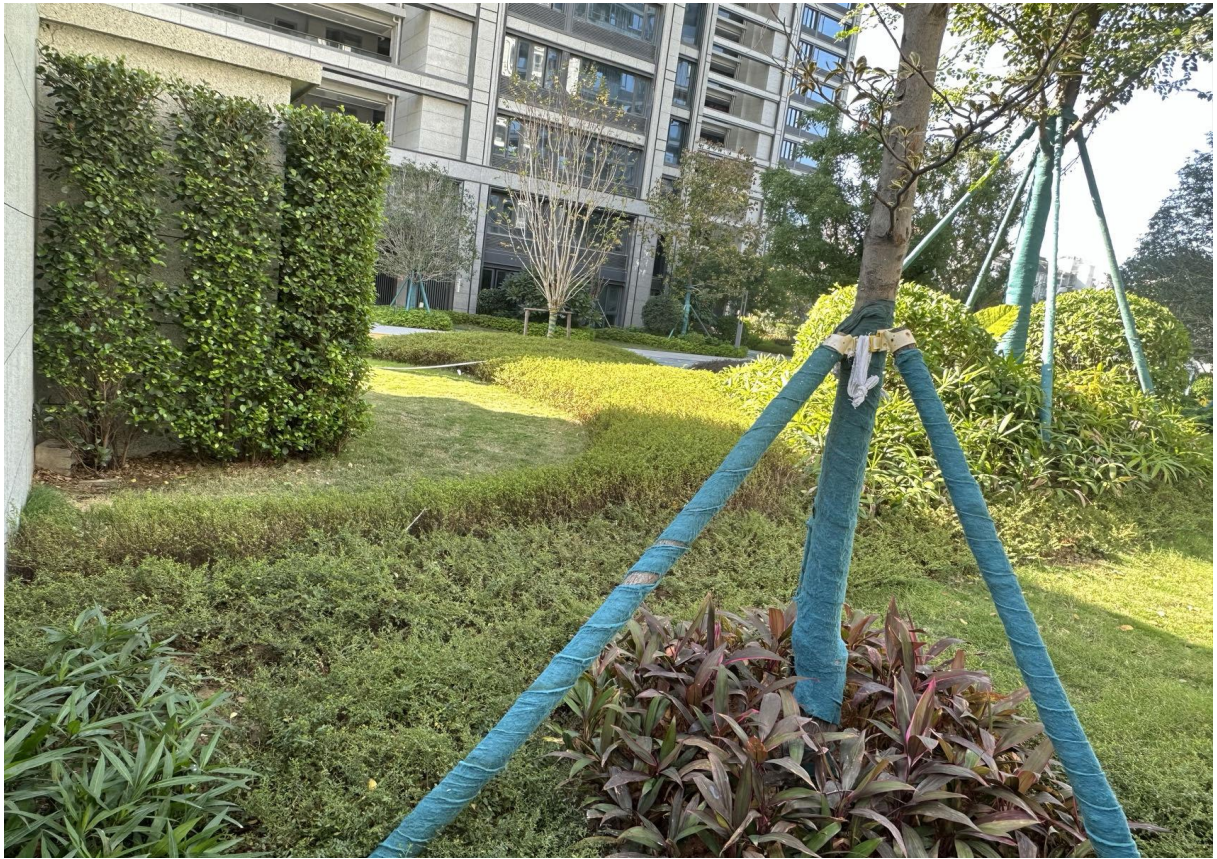
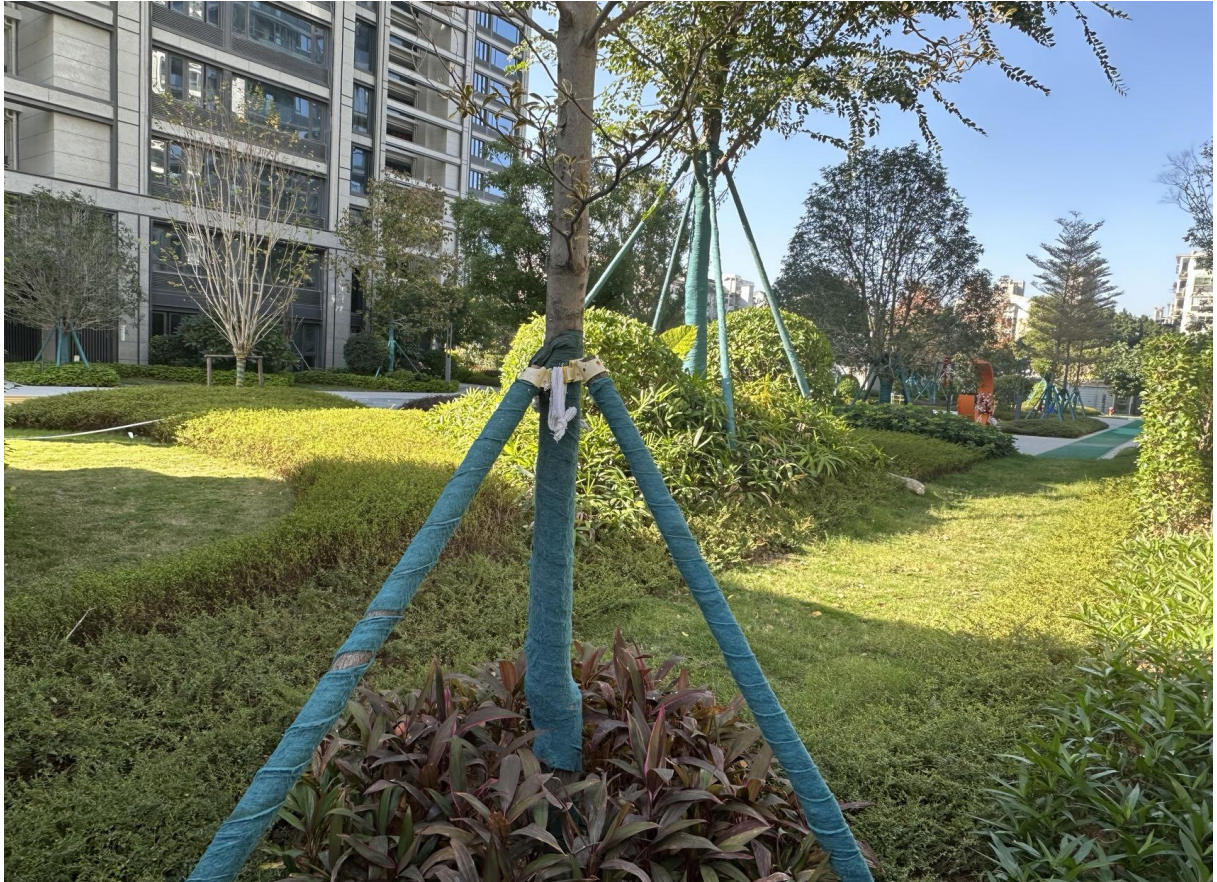
项目景观绿化

根据现场核查，主体工程绿地面积1.48hm²，绿地率30%，既美化环境，又提高绿地覆盖率，减少土壤流失量。与水土保持方案设计相比，景观绿化面积不变。
