杨柳郡

水土保持监测总结报告

编制单位：泉州市同丰环保工程有限公司

2023年11月

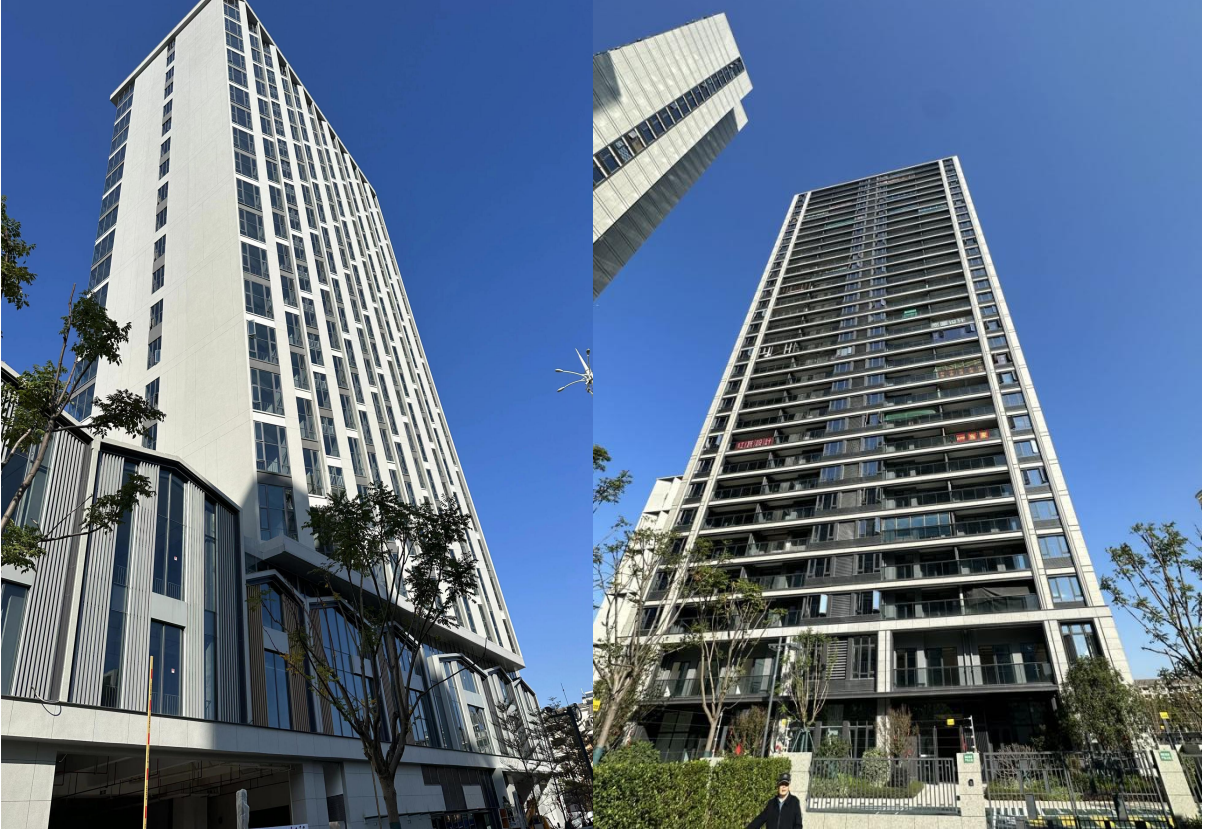
项目主体建成情况

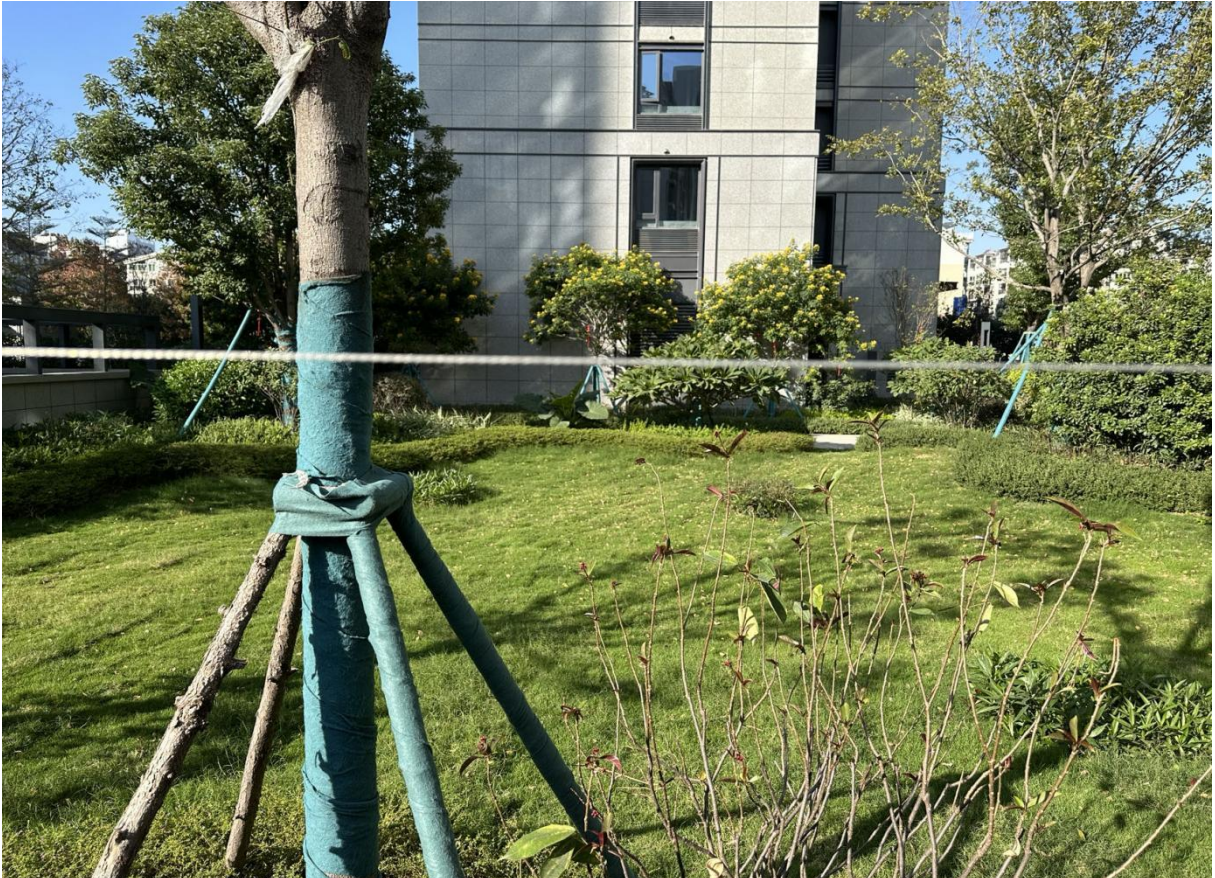
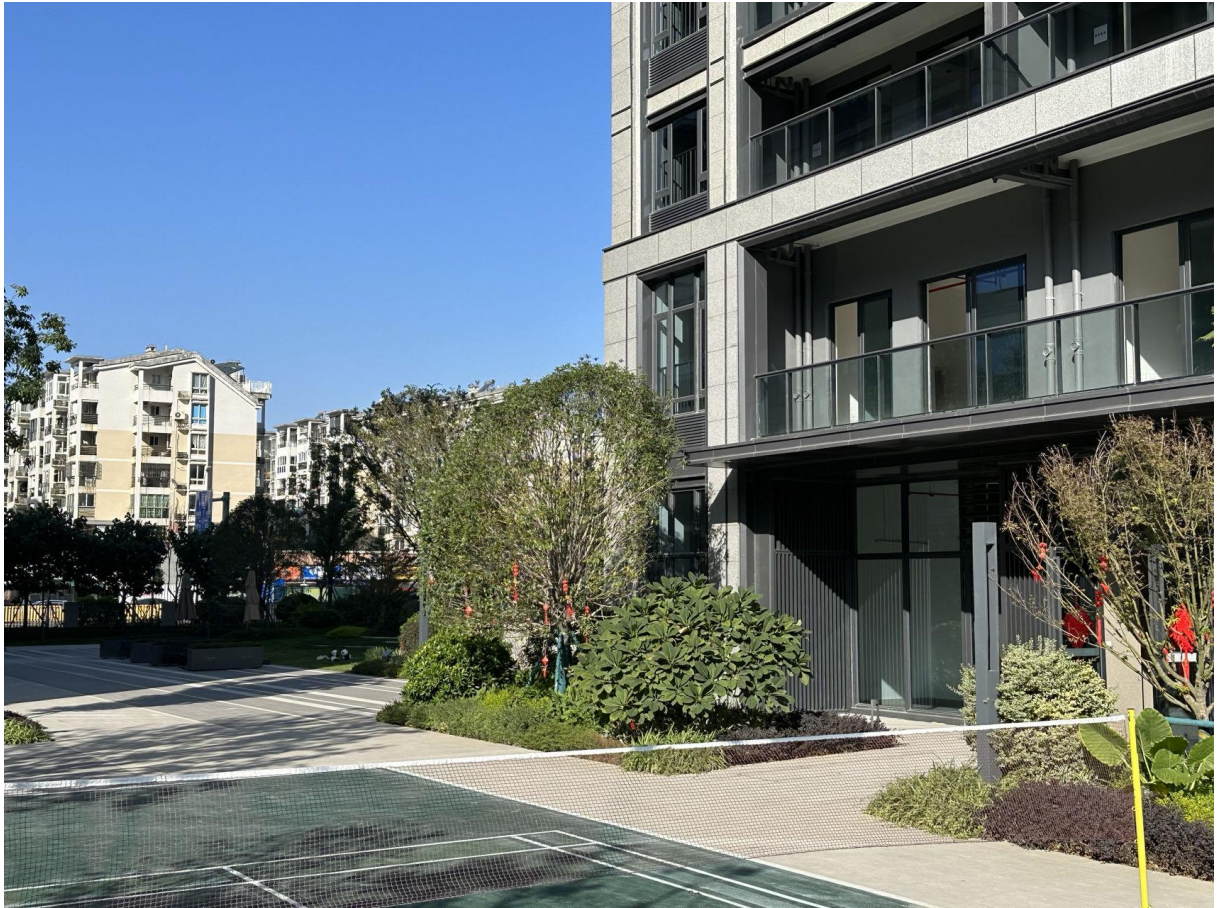
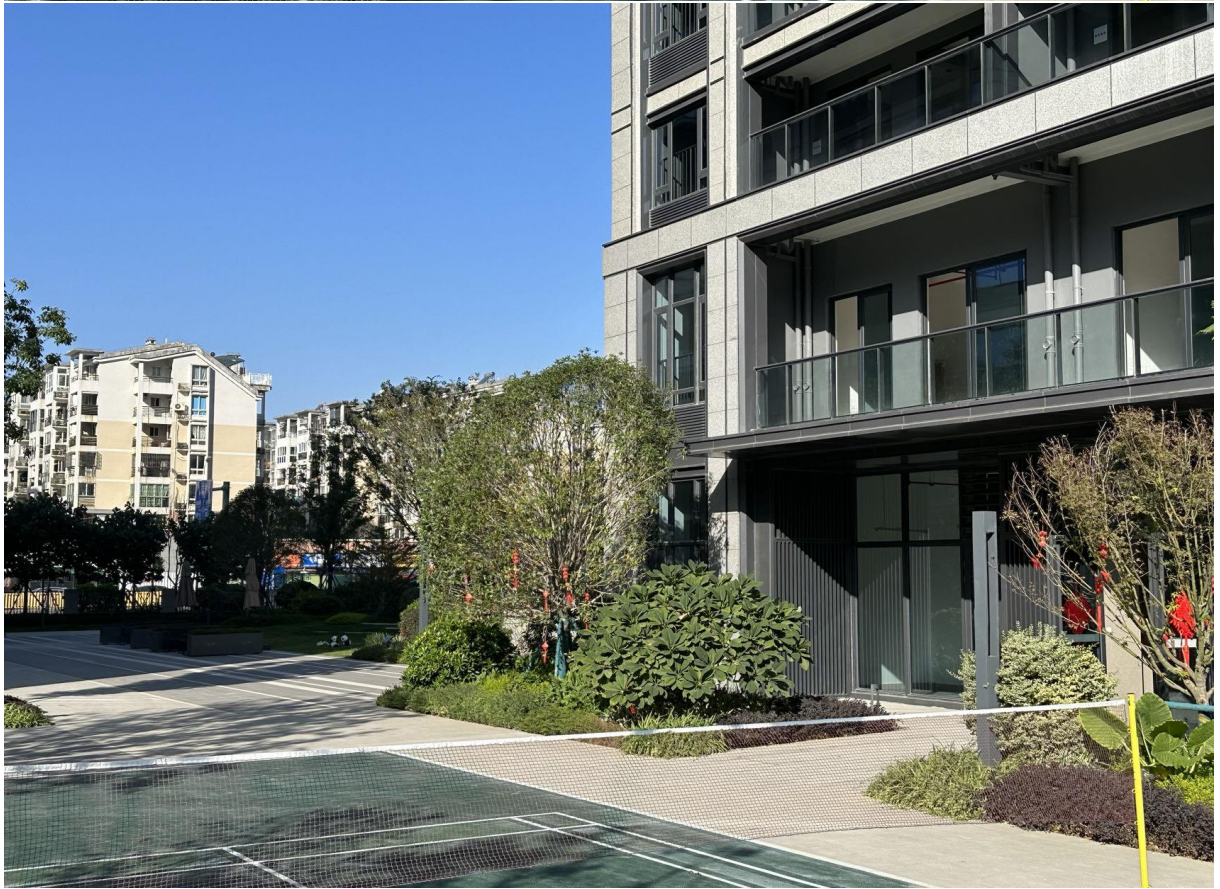
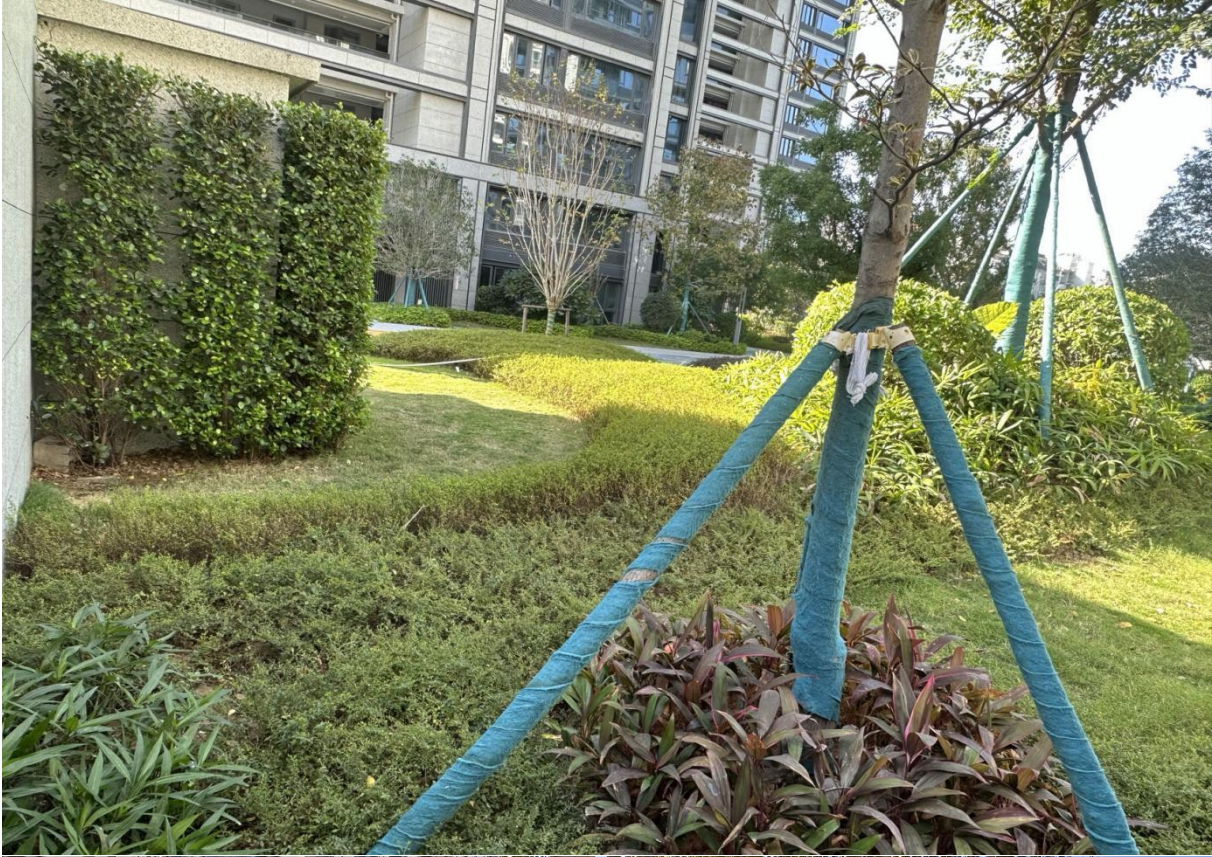
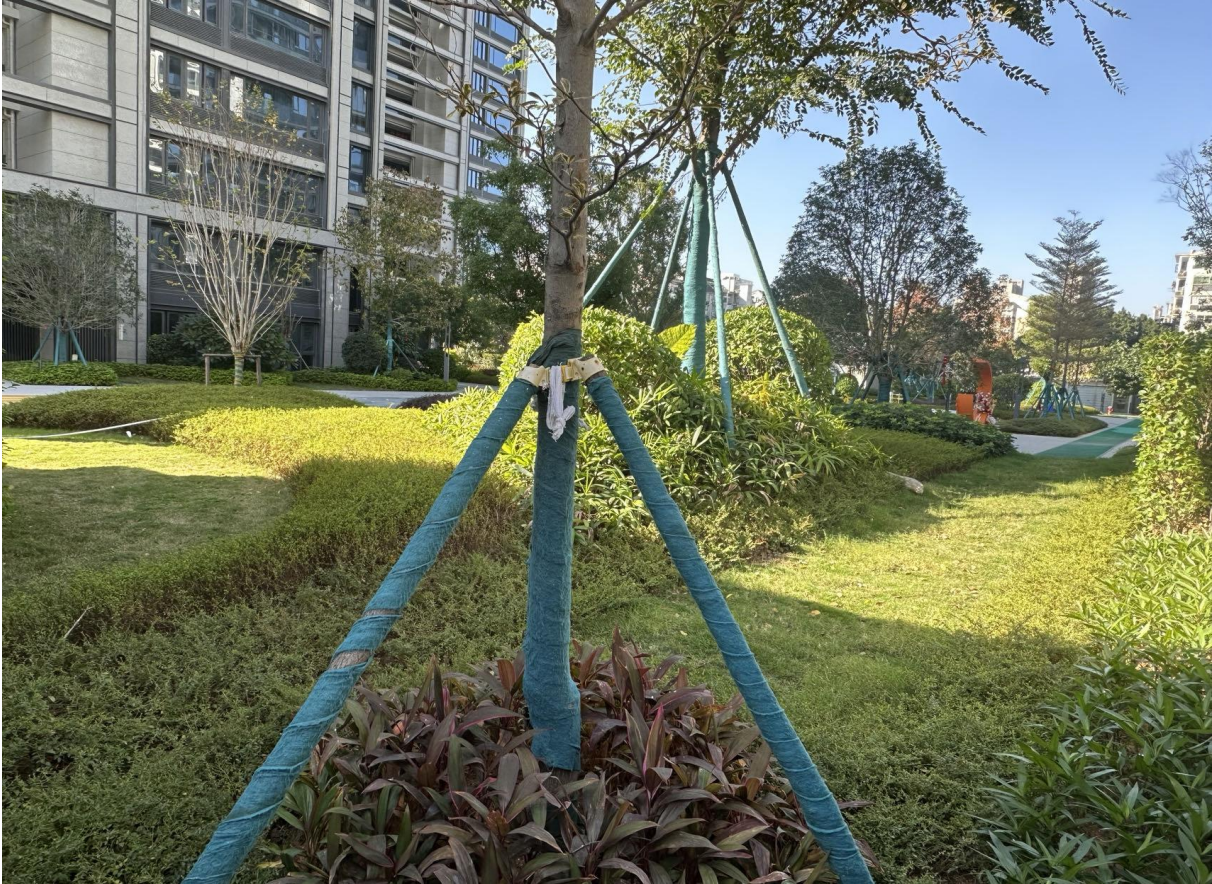
从现场调查情况看，项目所实施的水土保持工程措施保存完好，安全运行。水土保持植物措施主要为景观绿化，从抽查和监测点所测，主体工程区内的成活率较高，达到 99%以上。

项目景观绿化

(2) 落实植物措施管护责任，发损毁或死苗现象及时采取补植。
