新区·三江大厦

# 水土保持设施验收报告

# 新区·三江大厦水土保持设施验收报告

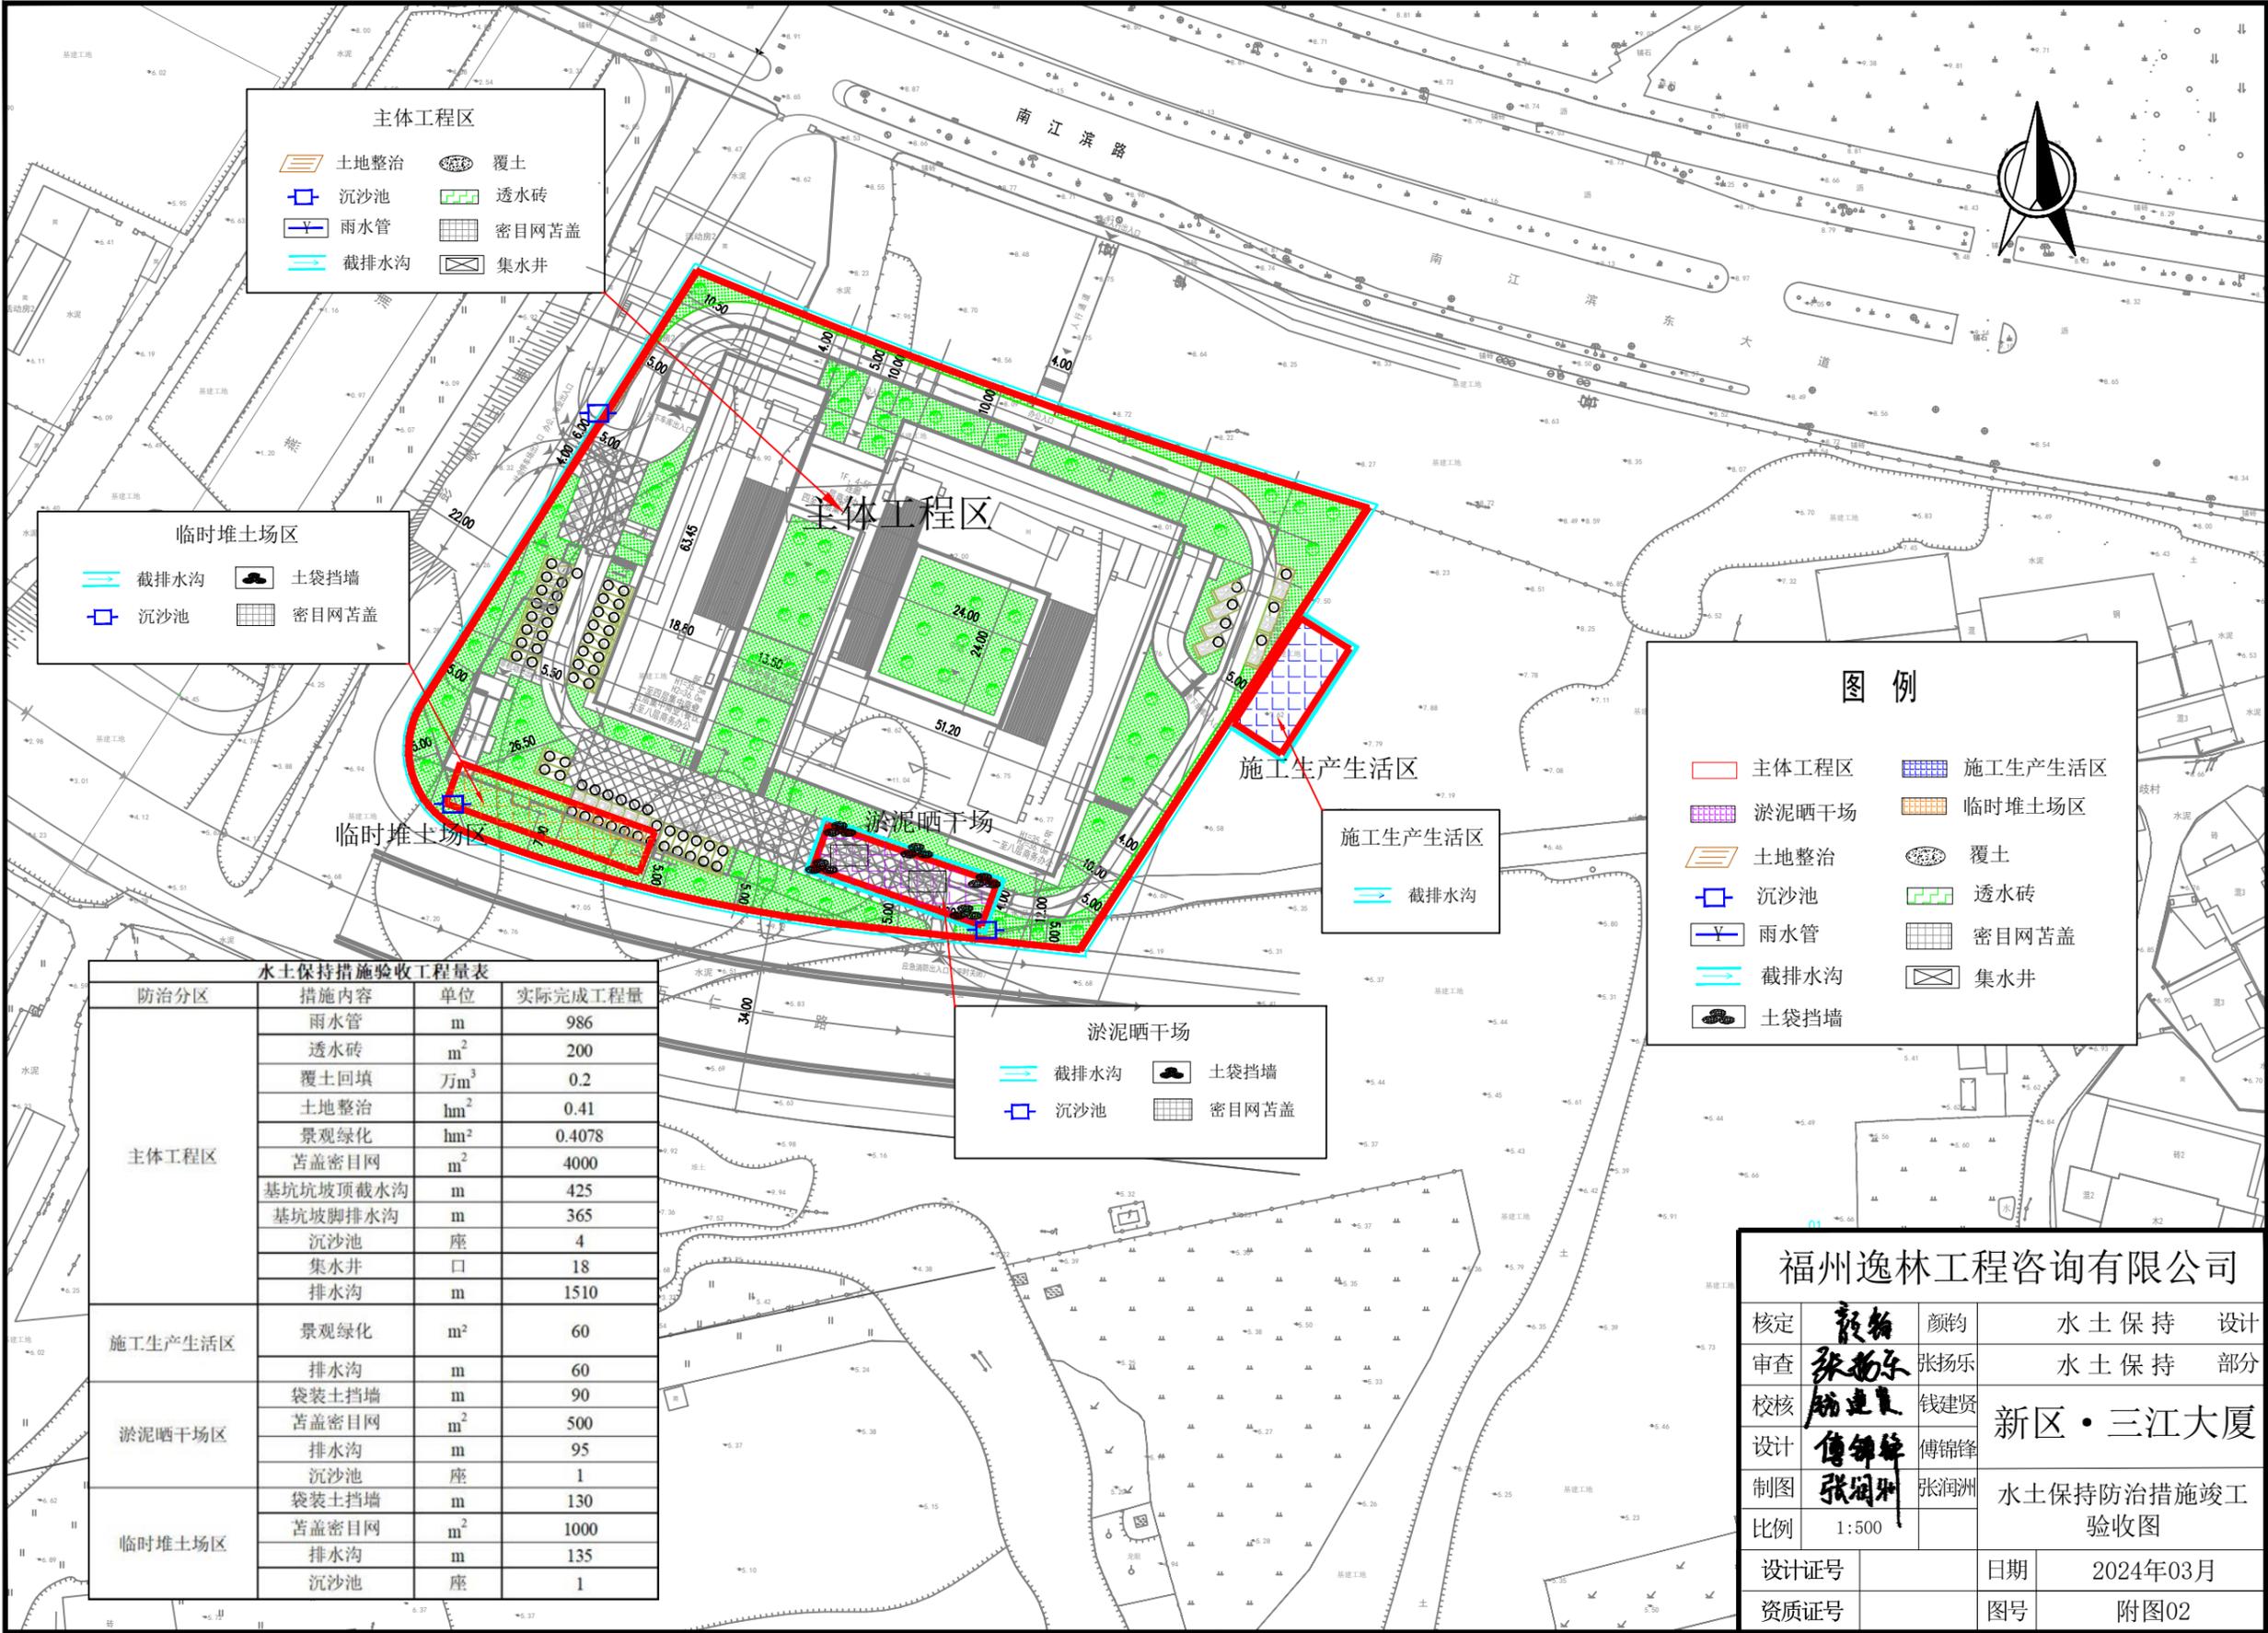
核定	张扬乐	颜钧	水土保持	设计
审查	张扬乐	张扬乐	水土保持	部分
校核	傅锦锋	钱建贤	新区·三江大厦	
设计	傅锦锋	傅锦锋		
制图	张润洲	张润洲	水土保持防治措施竣工验收图	
比例	1:500			
设计证号		日期	2024年03月	
资质证号		图号	附图02

**水土保持措施验收工程量表**
