新区·三江大厦

水土保持监测总结报告

建设单位：福州三江口建设发展有限责任公司

2024年3月

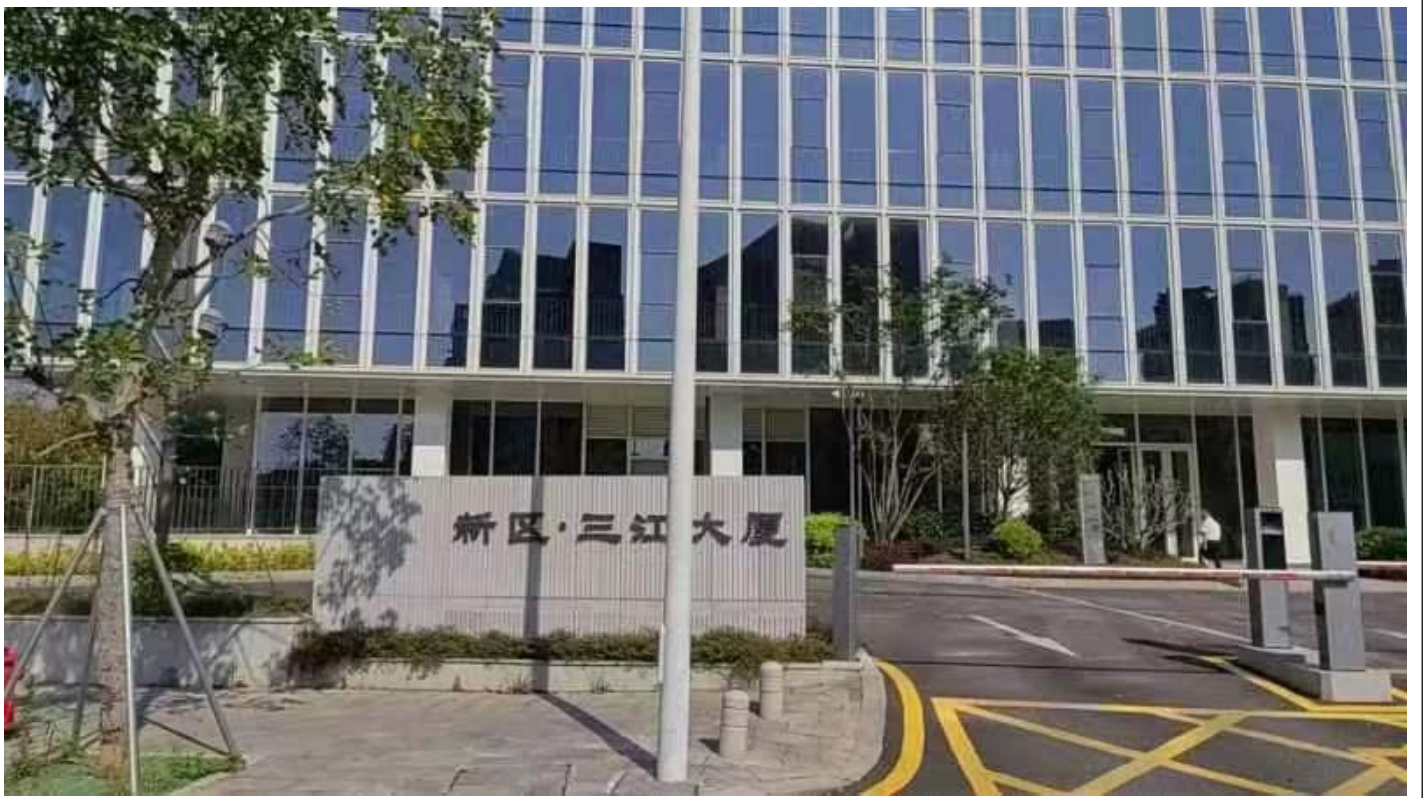
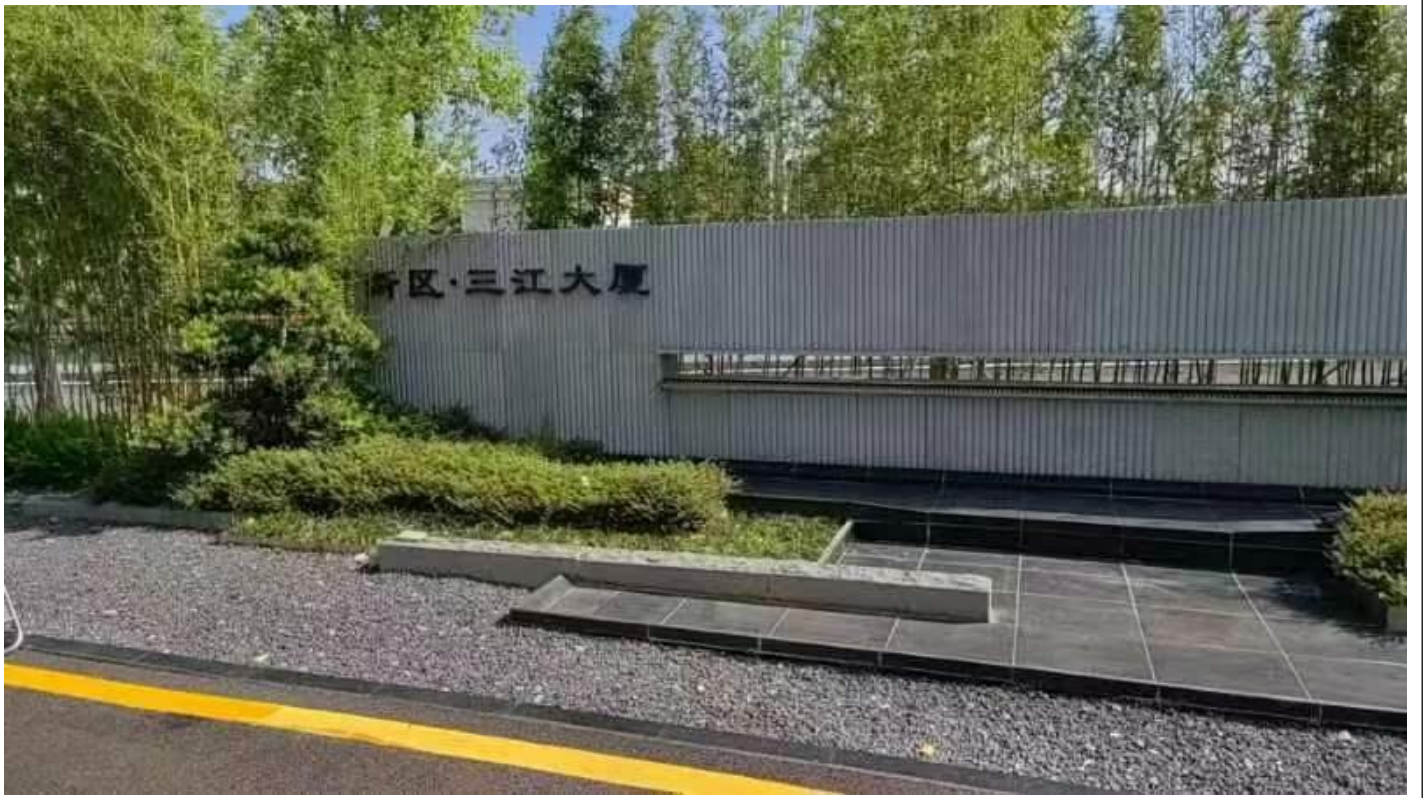
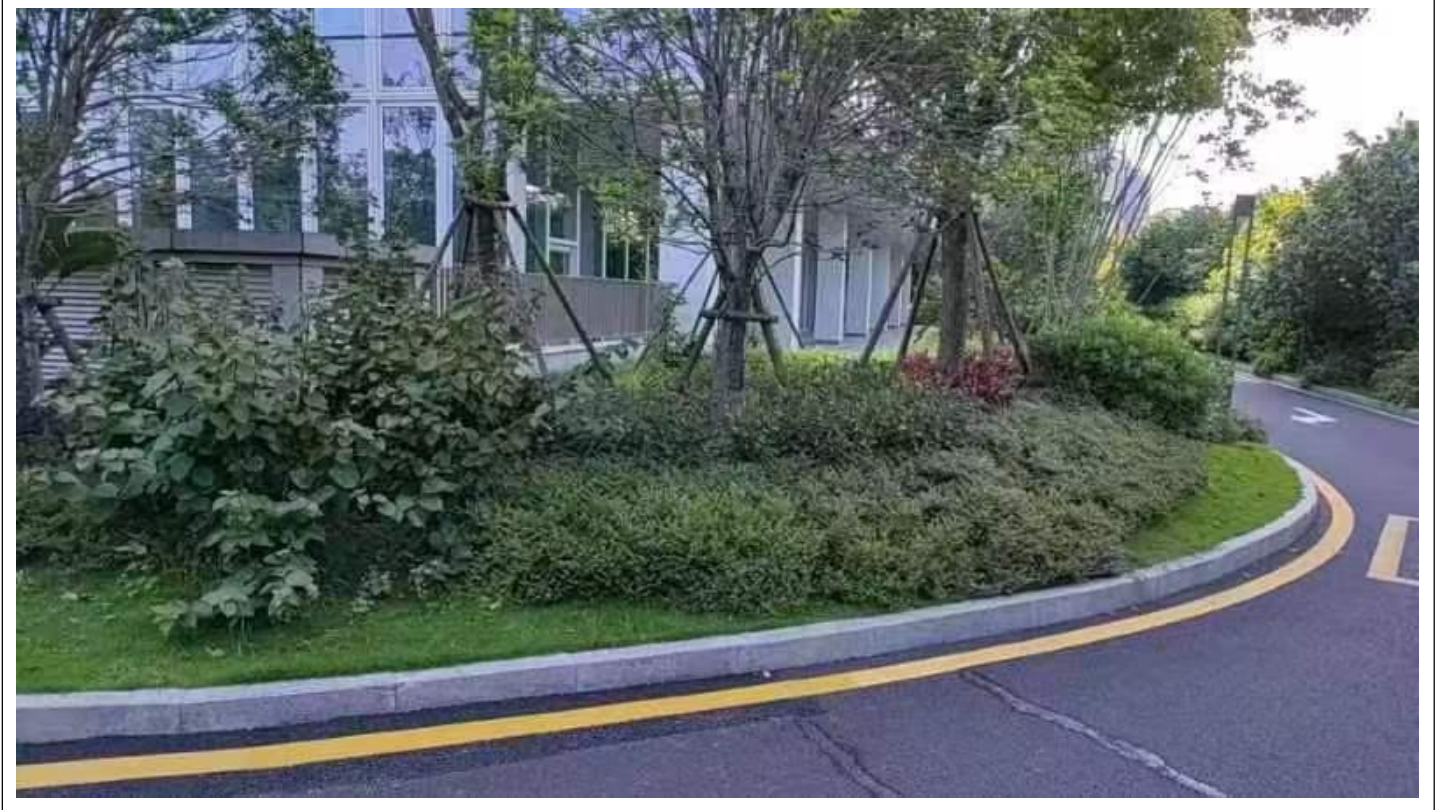
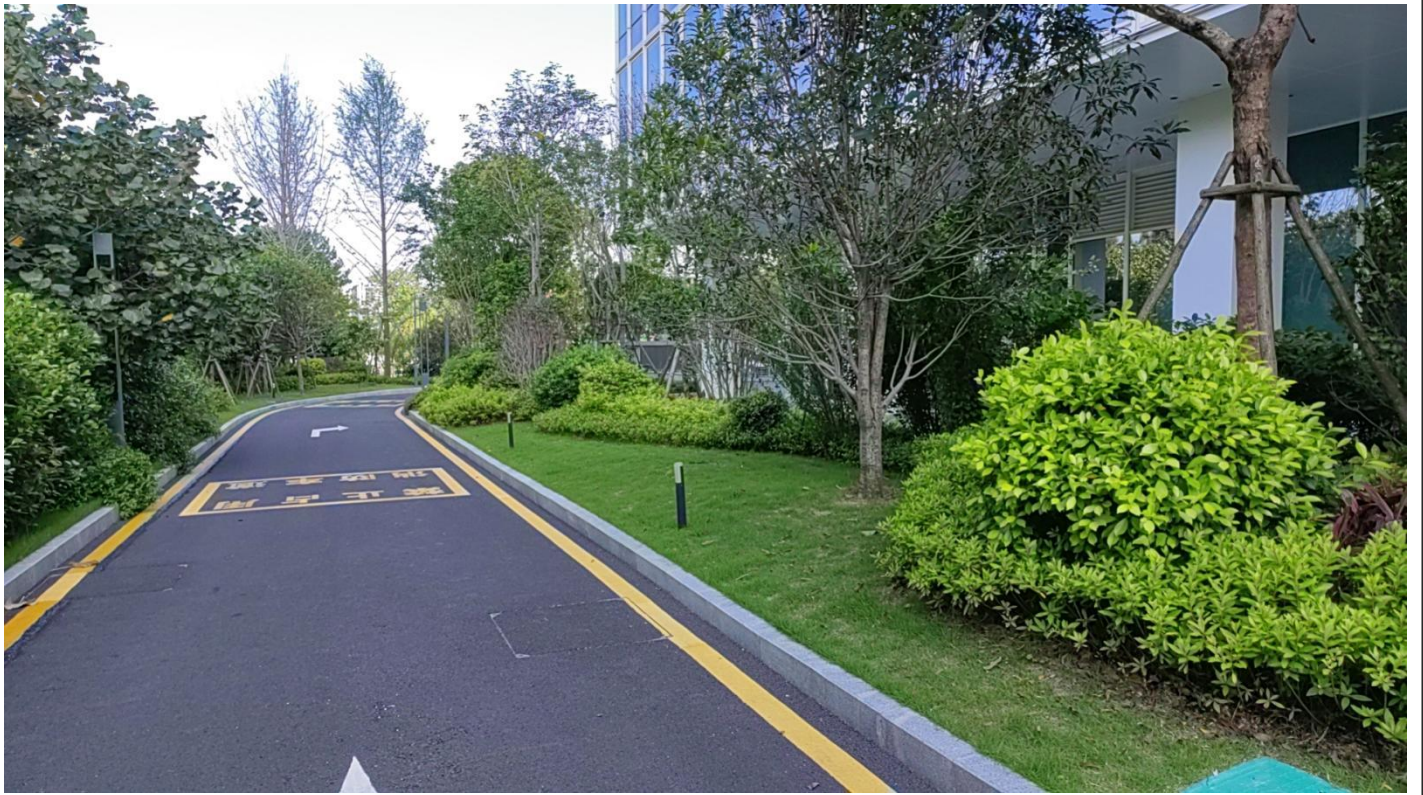
附件2 现场照片

结果：项目场地内场地内基本硬化、绿化，不存在裸露地，布设的排水措施可以引导雨水、污水排放，能够满足水土保持要求。

结果：目前植物长势良好，能够满足水土保持要求。

水土流失防治措施，建议加强管护，入排水系统的正常运行、绿化措施的抚育浇灌等，若发现隐患或损坏，应及时修复，以免影响各项措施的正常运行。
